## CETATEA SÂNNICOLAU DE BEIUȘ

[Weltweit](#) | [Europa](#) | [Rumänien](#) | [Judetul Bihor](#) | [Sânnicolau de Beiuș](#)

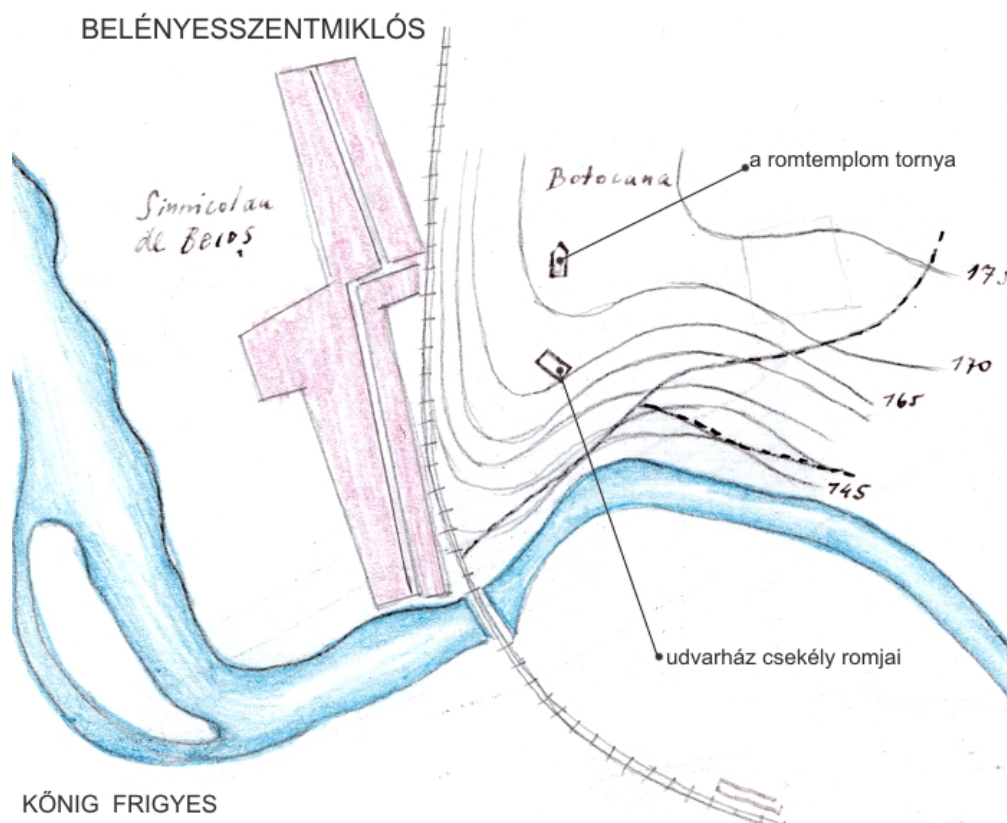
## Grundriss

Quelle: Gyöngyössi János, Kerny Terézia, Sarudi Sebestyén József - Székelyföldi vártemplomok | Budapest, 1995.

Archäologische Ausgrabungen fanden 1971, 1973, 1976 und 1981-1982 auf dem 30 m hohen Tempelberg statt. Nach damaligen Messungen war das Herrenhaus 28 m lang und 12 m breit. Es konnten Reste unterirdischer Ziegelreihen nachgewiesen werden, die Wände waren 0,85 bis 1 m breit. Den Forschungen zufolge gibt es drei Bauphasen:

11. Jh. - ein Gebäude mit zwei Türmen in der südöstlichen und südwestlichen Ecke.

12. Jh. - Die Nordmauer wird neu errichtet.
