## KIRCHENBURG

[Weltweit](#) | [Europa](#) | [Rumänien](#) | [Județul Sibiu](#) | [Miercurea Sibiului](#) (Reußmarkt)

Romanische Kirche aus dem 13. Jahrhundert, ursprüngliche Befestigung im 15. und 16. Jahrhundert ersetzt und erweitert.

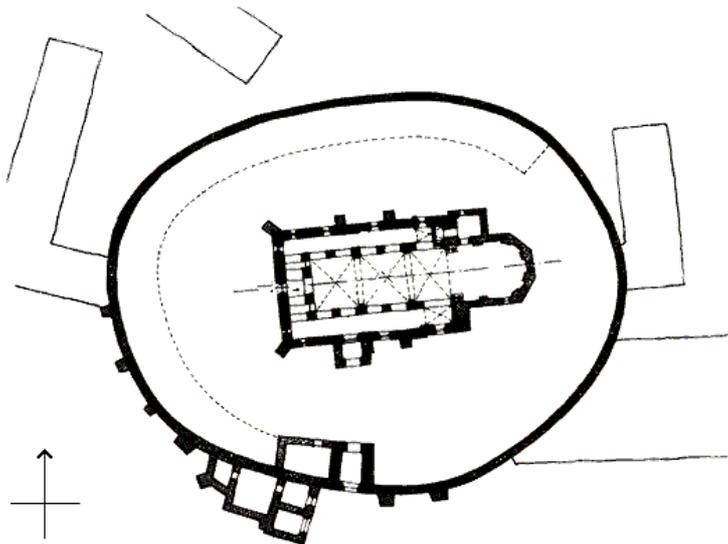
## Grundriss

Quelle: Fabini, Hermann - Atlas der siebenbürgisch-sächsischen Kirchenburgen und Dorfkirchen. Bd. 1 | Hermannstadt, 2002  
(durch Autor leicht aktualisiert)

Die romanische Kirche wurde um 1260 erbaut, wie aus ihrem umbauten, einstigen schlanken Glockenturm geschlossen werden kann. Im Rahmen der Befestigungsarbeiten um 1496 wurden die Wände des Langhauses erhöht, in die auch die Westseiten der Seitenschiffe mit einbezogen wurden. Die anfangs niedrige oval verlaufende Ringmauer des 13. Jahrhunderts, die hölzernen Befestigungen folgte, war durch Zinnen und einen Torturm verstärkt. Bei der Befestigung im 15. Jahrhundert wurden die Zinnen abgetragen, Geradeausschießscharten in die Mauer gebrochen und ein Wehgang dahinter errichtet. Im weiteren Verlauf wurde die Ringmauer erheblich erhöht, zum unteren Wehgang kam ein oberer hinzu. Im 16. Jahrhundert wurde im Ostteil eine zweite Ringmauer angebaut. Beide Wehgänge wurden im 18. Jahrhundert abgetragen. Um 1950 war einer der beiden Ringmauertürme noch vorhanden, heute liegt auch er in Trümmern.
