## BURG FLUHENSTEIN

Weltweit | Europa | Deutschland | Bayern | Landkreis Oberallgäu | Sonthofen - Berghofen

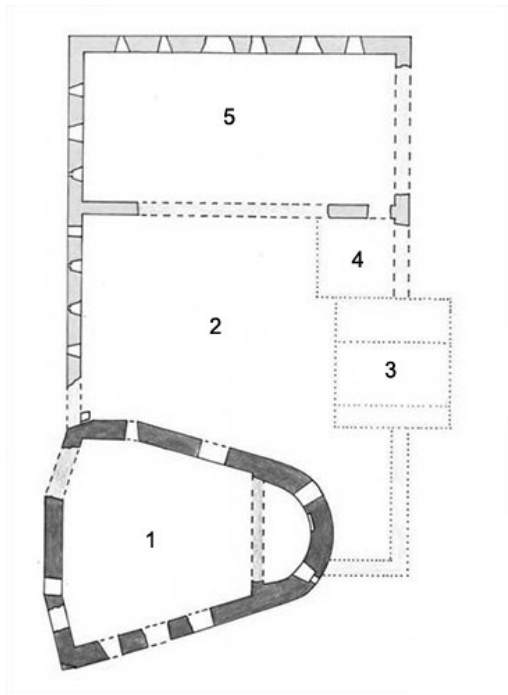
## Grundriss

- 1 Wohnturm (Kernburg) von 1362
- 2 Burghof
- 3 ehem. Torbau
- 4 Anbau (Kapelle?)
- 5 nordseitiger Wohn- und Wirtschaftsbau

Die Ruine der Burg Fluhenstein erhebt sich auf einem rundum steil abfallenden Felsporn am Fuss des Waltener Bergs. Die Anlage wandte dem Berg eine abgerundete, auf 2 Meter Dicke verstärkte Schmalseite zu, die turmartig ausgebildet war, während sich die talwärtige Rückseite auf doppelte Länge erweiterte. Erhalten haben sich drei Geschosse des Hauptbaus, deren oberstes neben grossflächigen Putzresten noch die Ansätze von Gewölben erkennen lässt. Die eigenwillige Gestalt der Burg erklärt sich nicht nur aus der Geländeformation, sondern auch aus ihrem späten Baudatum. Der Zugang in der Nordseite wurde von der hangseitig gelegenen Vorbürg über eine Brücke erreicht.
